# TINGKAT KERUSAKAN JALAN DENGAN METODE PCI DAN BINA MARGA PADA RUAS GULUK-GULUK KETAWANG LAOK SUMENEP

Ainun Syafi'an<sup>1</sup>, Ahmad Suwandi<sup>2</sup>

<sup>1,2</sup>Program Studi Teknik Sipil, Fakultas Teknik, Universitas Wiraraja

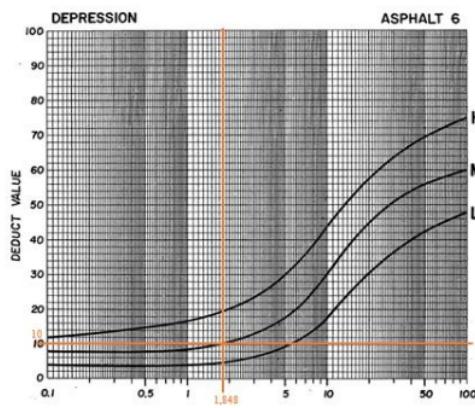
Gambar 2. Grafik deduct value ambles (depression)

- a. Ambles dengan luas kerusakan 9,24 m<sup>2</sup>, tingkat kerusakan *Medium*

$$\text{Density} = \frac{9,24}{500} \times 100\% = 1,848\%$$

Berdasarkan grafik di atas nilai *deduct value* untuk kerusakan ambles pada segmen 1 adalah 10.

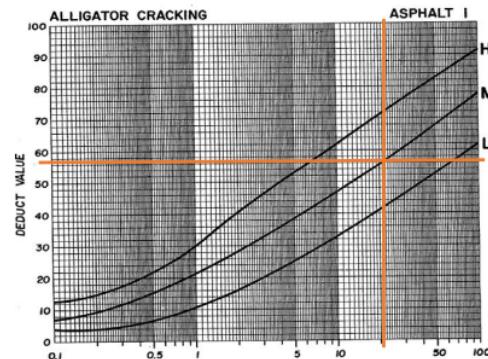
Gambar 3. Grafik deduct value retak kulit buaya (alligator crack)

- b. Retak kulit buaya dengan luas kerusakan  $106,8 \text{ m}^2$ , tingkat kerusakan *Medium*

$$\text{Density} = \frac{106,8}{500} \times 100\% = 21,36\%$$

Berdasarkan grafik di atas nilai *deduct value* untuk kerusakan retak kulit buaya pada segmen 1 adalah 57.

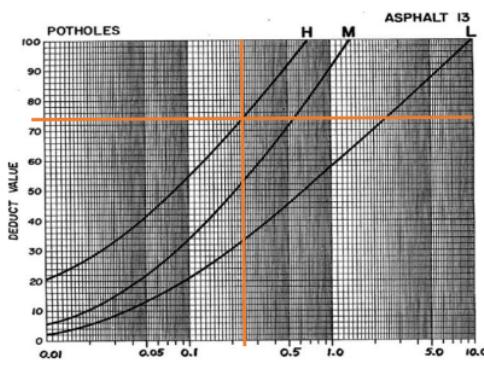
Gambar 4. Grafik deduct value lubang (potholes)

- c. Lubang dengan jumlah kerusakan 12, tingkat kerusakan *High*

$$\text{Density} = \frac{12}{500} \times 100\% = 2,4\%$$

Berdasarkan grafik di atas nilai *deduct value* untuk lubang pada segmen 1 adalah 74.

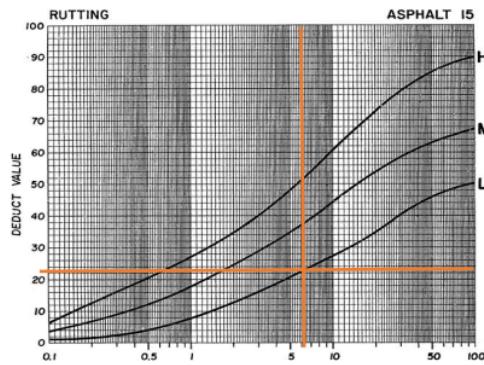
Gambar 5. Grafik deduct value alur (rutting)

- d. Alur dengan luas kerusakan  $32,0 m^2$ , tingkat kerusakan *Low*

$$\text{Density} = \frac{32}{500} \times 100\% = 6,44\%$$

Berdasarkan grafik di atas nilai *deduct value* untuk alur pada segmen 1 adalah 22.

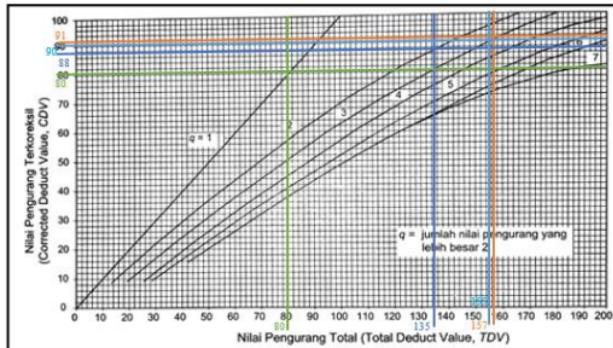
**Gambar 6. Grafik Koreksi Kurva Untuk Jalan Dengan Permukaan Aspal**

Berdasarkan grafik tersebut maka nilai CDV pada segmen 1 = 91, nilai PCI untuk segmen 1 adalah:

$$\begin{aligned} \text{PCI} &= 100 - 91 \\ &= 9 \text{ (Failed)} \end{aligned}$$

Maka nilai PCI untuk segmen 1 adalah 9, menurut tabel 3 nilai kondisi perkerasan pada segmen 1 gagal (*failed*), untuk segmen berikutnya dapat dilihat pada tabel 3.

Dari hasil PCIr = 45,85 Menurut *asphalt institute Ms-17* penilaian kondisi pada keseluruhan segmen dilakukan tambalan dan lapis tambahan.
