**EVALUASI TINGKAT KERUSAKAN  
JALAN SEBAGAI DASAR PENENTU PERBAIKAN JALAN  
(Study kasus : ruas jalan Saronggi-Tanjung No.271 Kabupaten Sumenep)**

**Oleh : Zaka Nur Rafsanjani**

Mahasiswa Program Studi Teknik Sipil Fakultas Teknik

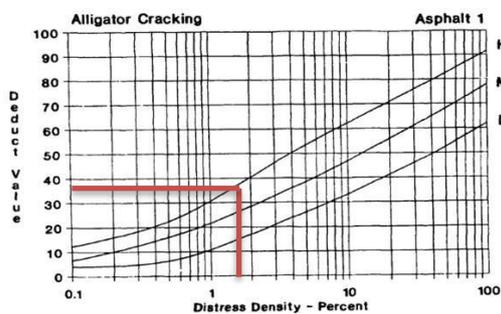
Gambar 4.2

Nilai *Deduct Value* diperoleh dari nilai hubungan antara nilai Kerapatan Menggunakan kurva hubungan.

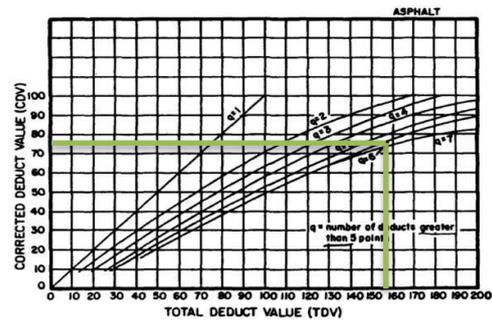
Gambar 4.2

Nilai pengurangan terkoreksi atau CDV 73. diperoleh dari kurva hubungan antara nilai pengurangan total (TDV).

Kurva Hubungan TDV dan CDV

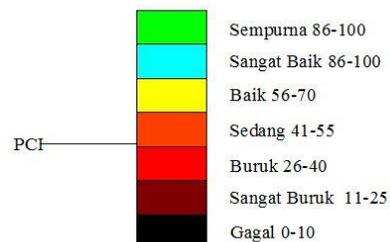
Tabel 4.21  
Rekapitulasi Hasil Analisis Metode PCI

Sampel Unit	STA.	Nilai PCI	Rating
1	4+000-4+100	27	Buruk ( <i>poor</i> )
2	4+100-4+200	52	Sedang ( <i>fair</i> )
3	4+200-4+300	41	Sedang ( <i>fair</i> )
4	4+300-4+400	42	Sedang ( <i>fair</i> )
5	4+400-4+500	58	Baik ( <i>good</i> )
6	4+500-4+600	71	Baik ( <i>good</i> )
7	4+600-4+700	35	Buruk ( <i>poor</i> )
8	4+700-4+800	55	Sedang ( <i>fair</i> )
9	4+800-4+900	22	Sangat Buruk ( <i>very poor</i> )
10	4+900-5+000	49	Sedang ( <i>fair</i> )
11	5+000-5+100	35	Buruk ( <i>poor</i> )
12	5+100-5+200	53	Sedang ( <i>fair</i> )
13	5+200-5+300	19	Sangat Buruk ( <i>very poor</i> )
14	5+300-5+400	39	Buruk ( <i>poor</i> )
15	5+400-5+500	48	Sedang ( <i>fair</i> )
16	5+500-5+600	51	Sedang ( <i>fair</i> )
17	5+600-5+700	61	Baik ( <i>good</i> )
18	5+700-5+800	24	SangatBuruk ( <i>very poor</i> )
19	5+800-5+900	40	Buruk ( <i>poor</i> )
20	5+900-6+000	91	Sempurna ( <i>excellent</i> )
Rata-rata PCI		46	Sedang ( <i>fair</i> )

Maka dapat disimpulkan nilai perkerasan pada Ruas Saronggi-Tanjung No 271 Kecamatan Saronggi pada STA 4+000-6+000 nilai rata-rata kerusakan adalah 46. SEDANG (*fair*).

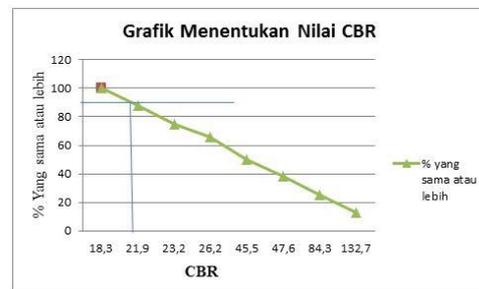
Gambar 4.5  
Grafik Menentukan Nilai CBR  
(Sumber: Hasil Analisa Data, 2020)

Dari grafik di atas di peroleh nilai CBR = 21,9

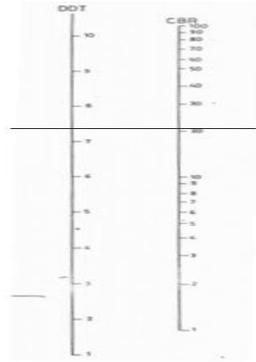
Menentukan Nilai Daya Dukung Tanah (DDT)

Dari hasil kolerasi hubungan antara DDT dan CBR menggunakan grafik di atas di peroleh nilai DDT = 7,4

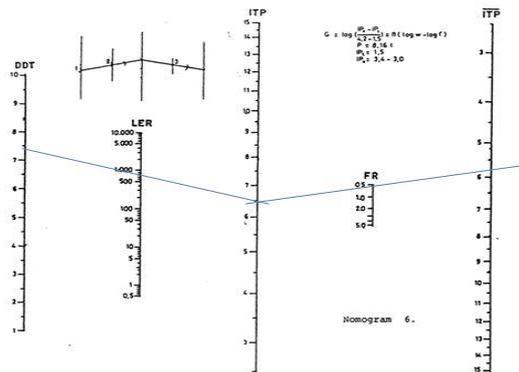
Gambar 4.6

Nomogram untuk  $IP_t = 1,5$  dan  $IP_0 3,4-3,0$  yang digunakan

Nomogram di atas diperoleh informasi nilai ITP= 6,5
