EVALUASI PERKERASAN JALAN MENURUT METODE BINA MARGA DAN METODE PCI SERTA ALTERNATIF PENANGANANNYA (Studi Kasus: Ruas Jalan Dungkek – Romben Barat (No.260) Kecamatan Dungkek Kabupaten Sumenep)

Ulfatul Hasanah^{1*}, Mohamad Harun², Ahmad Suwandi³
^{1,2,3}Universitas Wiraraja, Sumenep

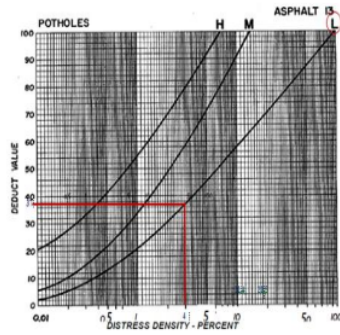
1) Lubang (*Patholes*)

$$\text{Jumlah Kerusakan (N)} = 8$$

$$\text{Tingkat Kerusakan} = \text{Low}$$

$$\text{Density} = \frac{N}{As} = \frac{8}{200} \times 100 \% = 4 \%$$

$$\text{Deduct Value} = 37$$

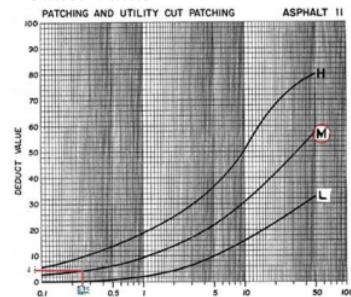
2) Tambalan (*Patching and Utility Cut Patching*)

Luas Kerusakan (Ad) = 0,5 m²

Tingkat Kerusakan = Medium

$Density = \frac{Ad}{As} = \frac{0,5}{200} \times 100\% = 0,25\%$

Deduct Value = 4

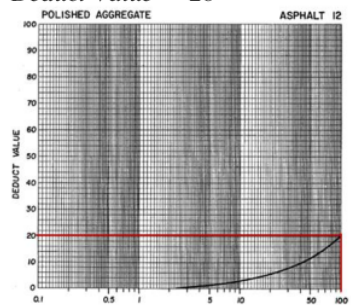
3) Pengausan (*Polished Aggregate*)

Luas Kerusakan (Ad) = 200 m²

$Density = \frac{Ad}{As} = \frac{200}{200} \times 100\% = 100\%$

Deduct Value = 20

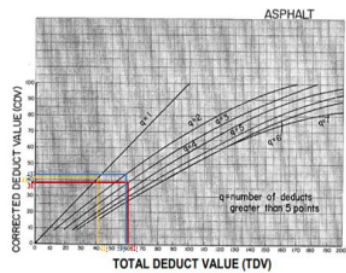
- Total Deduct Value (TDV)
= 37 + 4 + 20 = 61
- CDV (*Correct Deduct Value*)

$$\begin{aligned} \text{PCI}_{\text{segment1}} &= 100 - \text{CDV} \\ &= 100 - 43 \\ &= 57 \text{ (Good)} \end{aligned}$$

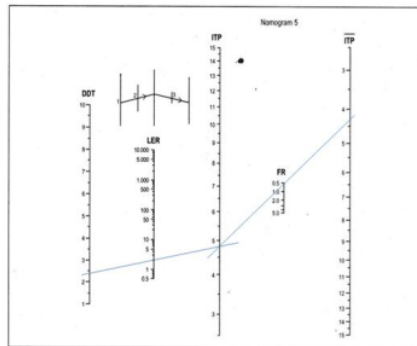
Gambar 2 . Nomogram untuk IP_t= 1,5 dan IP₀>3,9 - 3,5

Maka sesuai dengan nilai IP₀ dan IP_t, untuk menentukan nilai ITP_{ada} akan digunakan nomogram 5.

Berdasarkan Gambar Nomogram di atas diperoleh informasi nilai ITP_{ada}= 4,3
