BAB I

PENDAHULUAN

Berdasarkan dari identifikasi masalah dan batasan masalah maka dapat dikemukakan rumusan masalah pada penelitian ini adalah “Bagaimana Redesain Perkuatan Struktur Tahan Gempa Menggunakan SNI 1726 : 2019 Studi Kasus (Gedung Perkantoran Bappeda Kabupaten Sumenep)

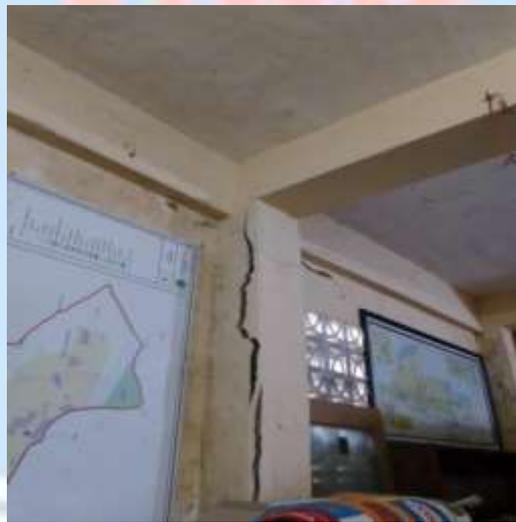
Gambar 1.1

Kerusakan Gedung Perkantoran Bappeda Kabupaten Sumenep

Gedung Perkantoran Badan Perencanaan Pembangunan Daerah Kabupaten Sumenep sendiri sudah mengalami berbagai kerusakan dari aspek strukturnya meliputi retakan di sejumlah kolom, balok, hingga plat hal ini akan mengakibatkan pegawai tidak nyaman terhadap kondisi bangunan, terlebih lagi sebagai lembaga daerah yang memiliki tugas untuk pengembangan wilayah daerah khususnya, bangunan yang digunakan mengalami kerusakan. Maka perlu untuk dilakukan redesain struktur yang kuat agar dapat mengantisipasi resiko yang dapat ditimbulkan akibat terjadinya gempa bumi. Bangunan diharapkan mampu menahan gaya beban gravitasi
